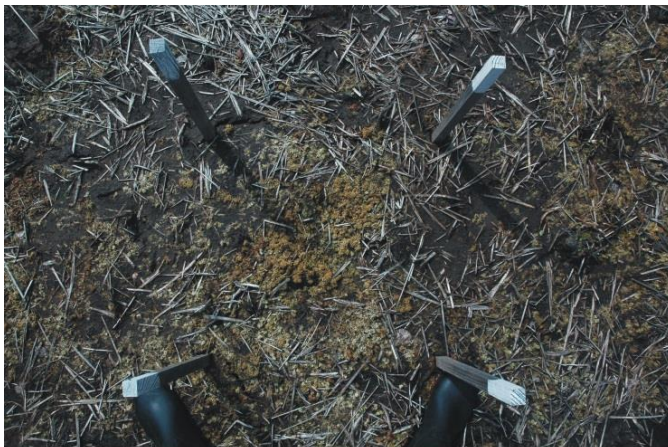
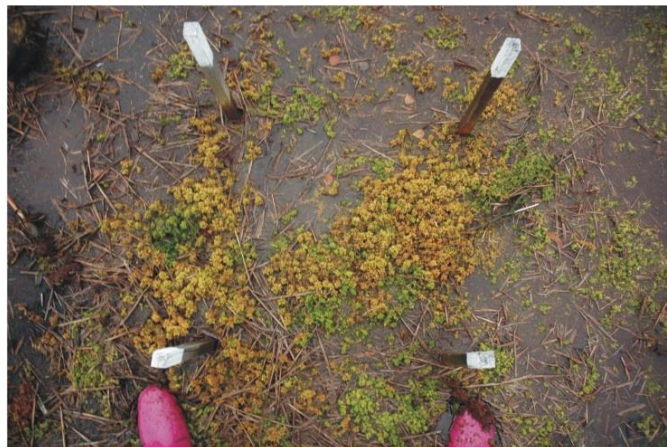
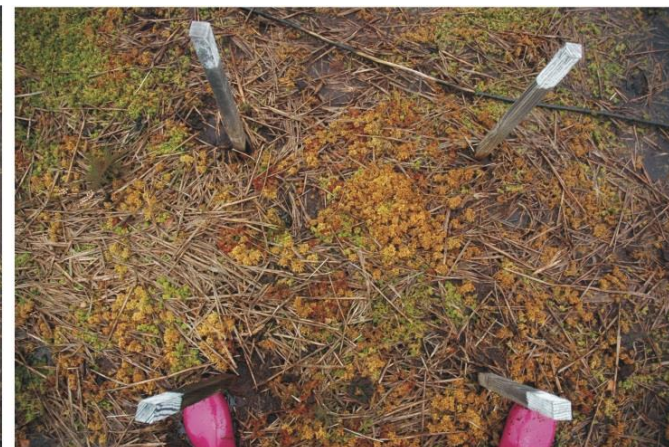
**Zmiany pokrywania torfowców na jednym z poletek monitoringowych na polderze 12 w sezonie wegetacyjnym 2013 (fotografie z czerwca, września i listopada). Fot. P. Ćwiklińska**

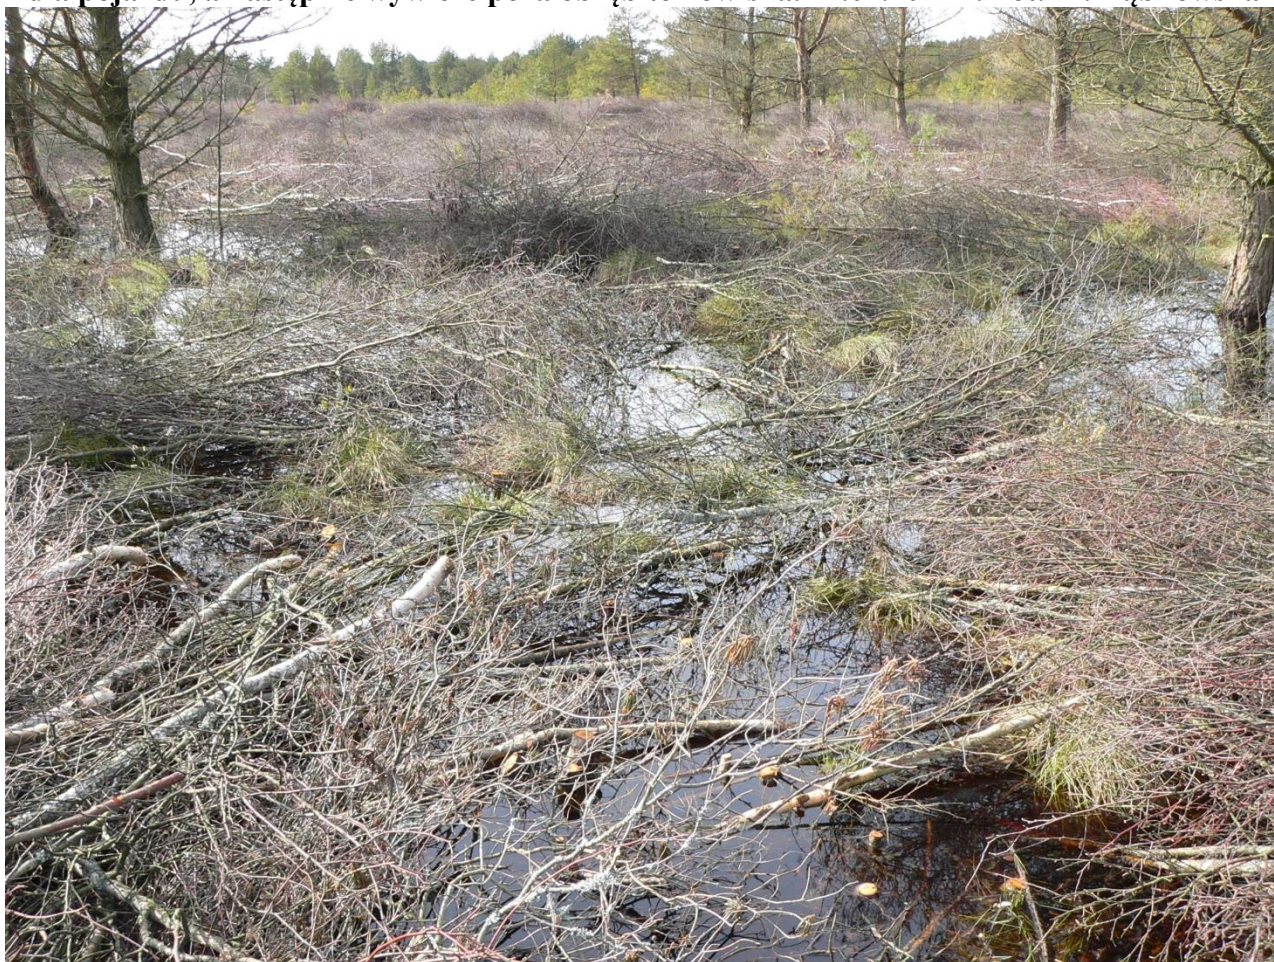
**Zgromadzoną biomasę po usunięciu samosiewów brzozy trzeba ręcznie wynieść w miejsca dostępne dla pojazdu, a następnie wywieźć poza obręb torfowiska. 22.02.2012 r. Fot. M. Dąbkowska**

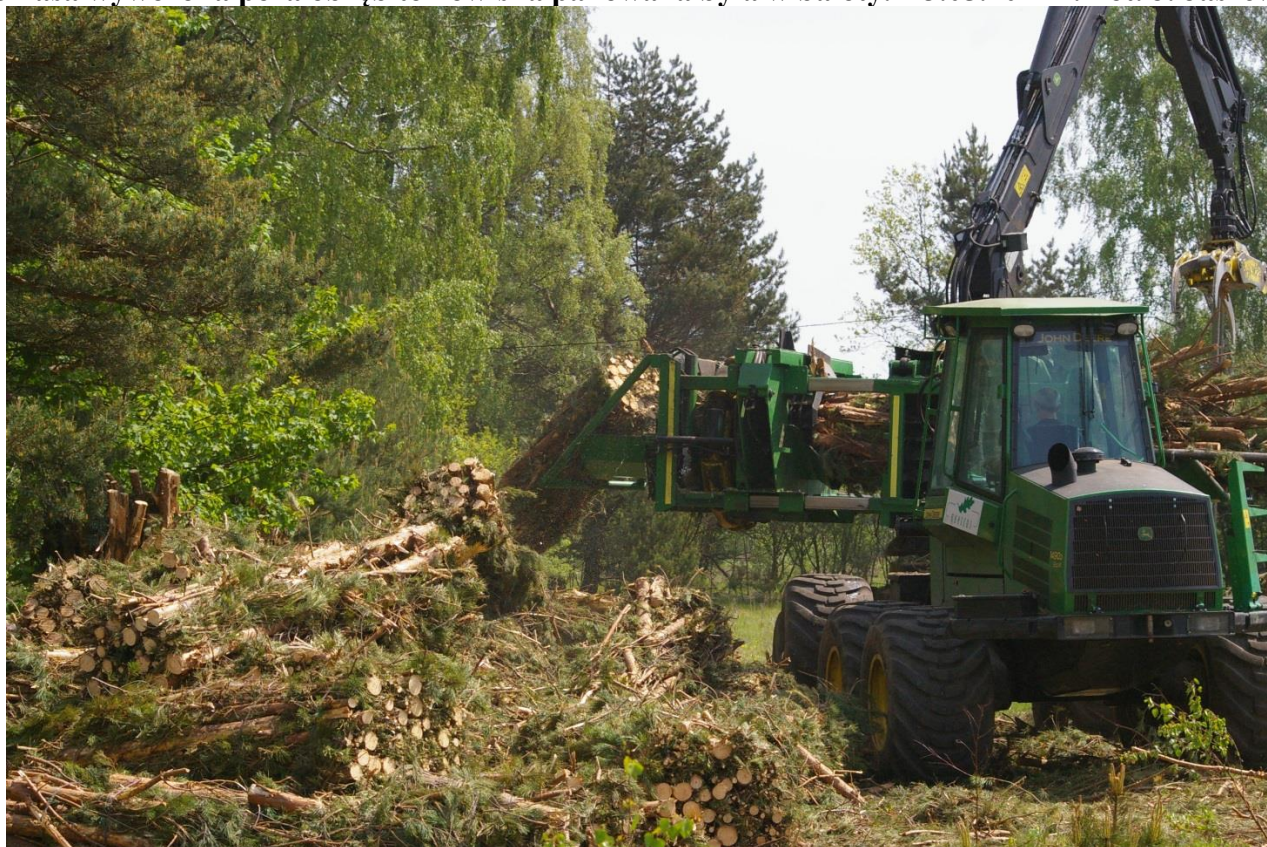
**Biomasa wywożona poza obręb torfowiska pakowana była w baloty. 23.05.2012 r. Fot. J. Jaszewski**

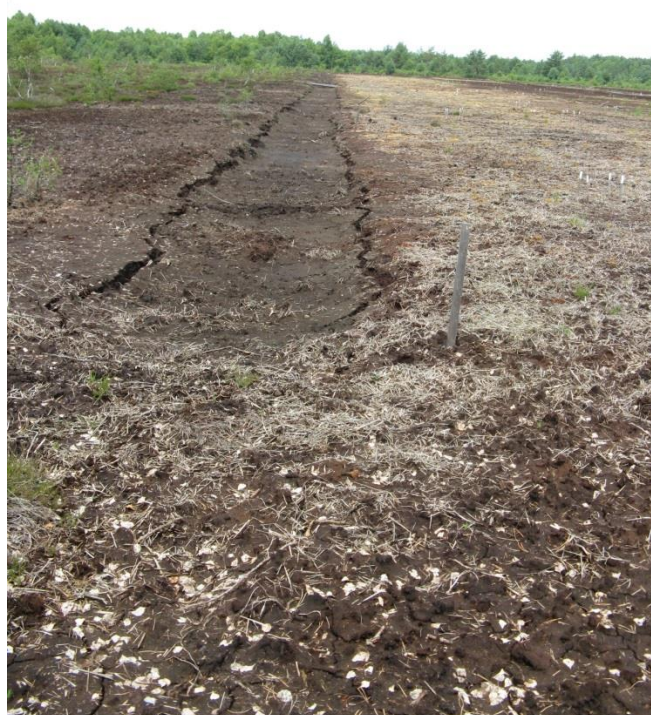
**Rezerwat Czarne Bagno. Zasypany rów na skraju polderu 12, na którym reintrodukowano torfowce w ramach obecnego projektu. 10.11.2011 r. Fot. M. Herbichowa**

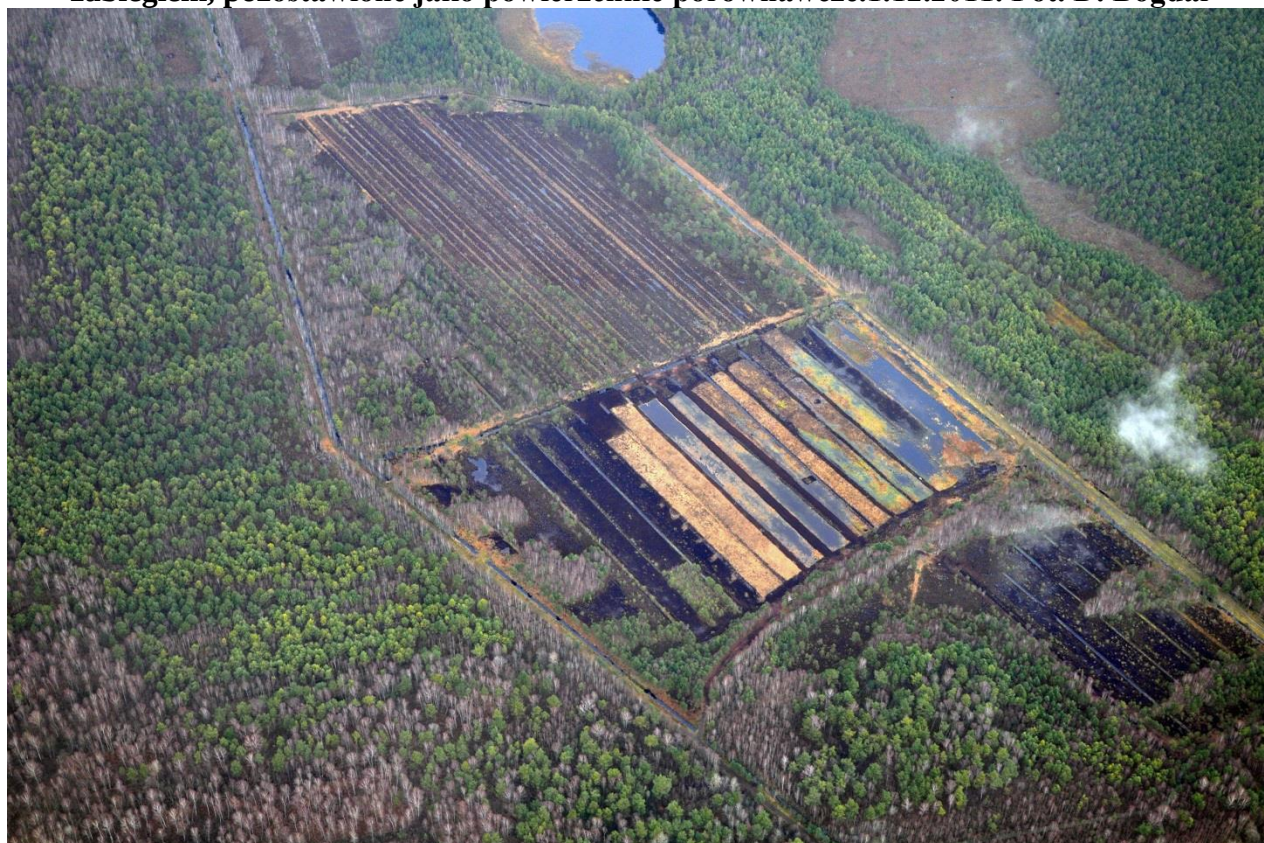
**Centralna część rezerwatu Czarne Bagno. Poldery z podniesionym poziomem wody, w większości objęte zabiegiem reintrodukcji mchów torfowców. Skrajne trzy poldery po lewej stronie nie objęte zabiegiem, pozostawione jako powierzchnie porównawcze. 1.12.2011. Fot. D. Bógdał**

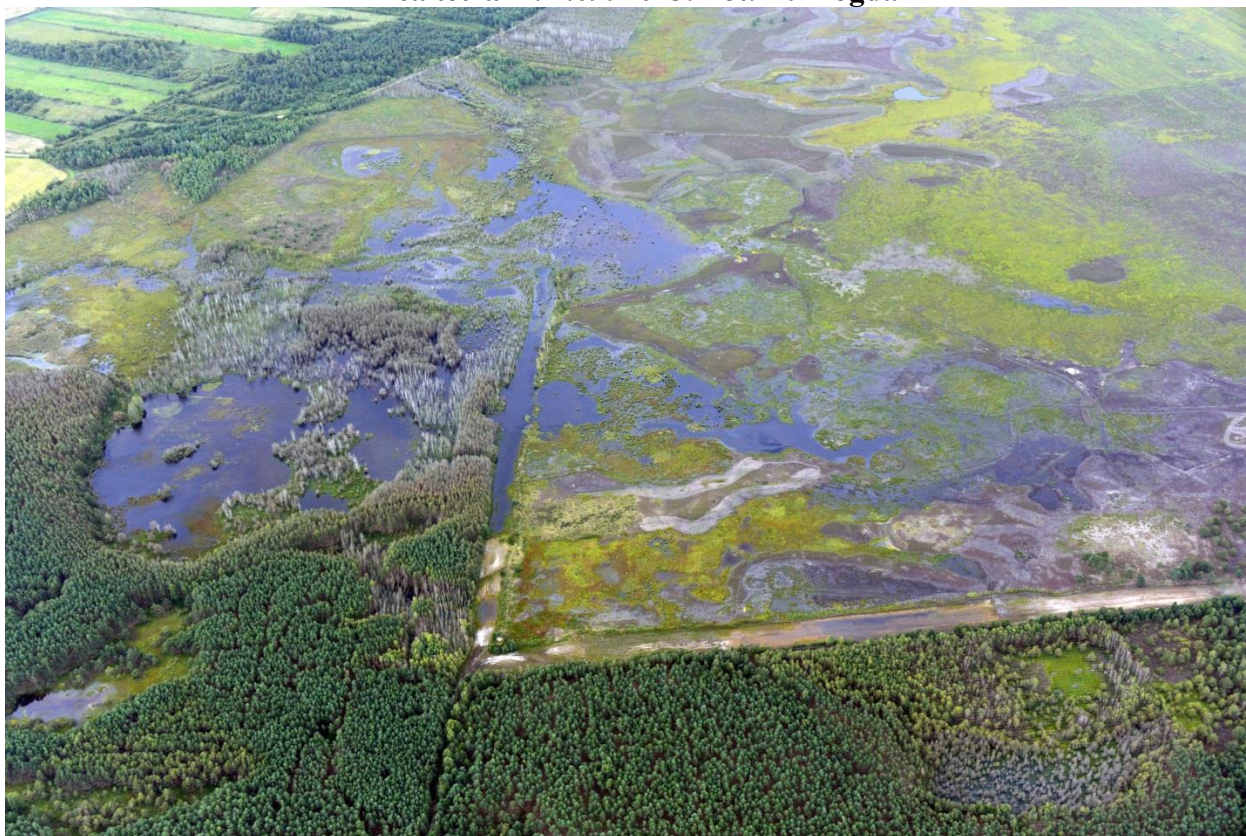
**NW część rezerwatu Bielawa. Rozlewisko powstałe po zataamowaniu odpływu wody. Rejon odnawiania się siedliska przyrodniczego 7240 Torfowisk przejściowe i trzęsawiska po podniesieniu się poziomu wody i zabiegu usunięcia samosiewów drzew; na mniej podtopionych miejscach utrzymuje się roślinność właściwa dla siedliska przyrodniczego 4010 Wilgotne wrzosowiska z wrzoścem bagiennym *Erica tetralix*. 1.09. 2013. Fot. D. Bógdał**

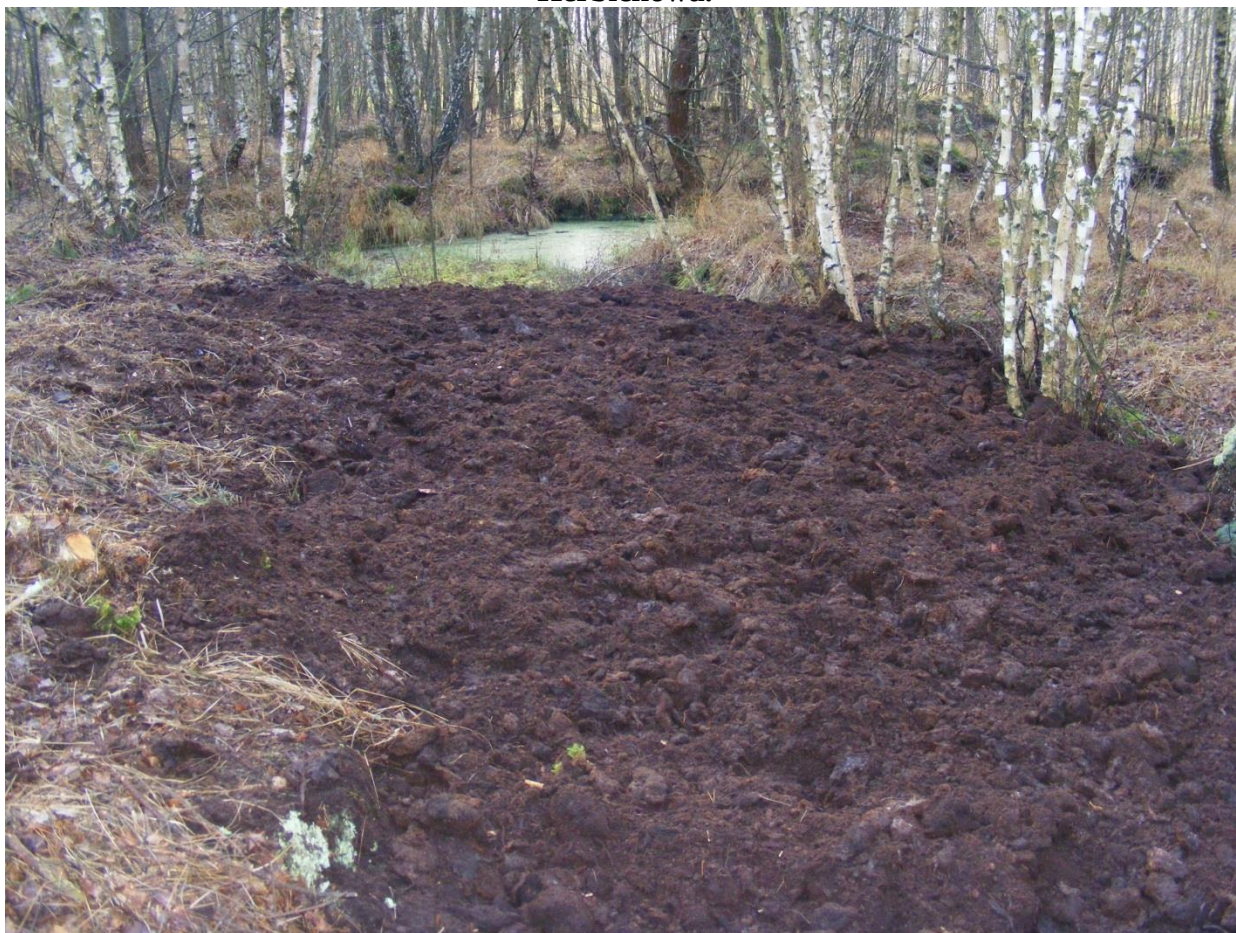
**Rezerwat Czarne Bagno. Jedna z 15 wykonanych przegród ziemnych. 10.11.2011 r. Fot. M. Herbichowa.**

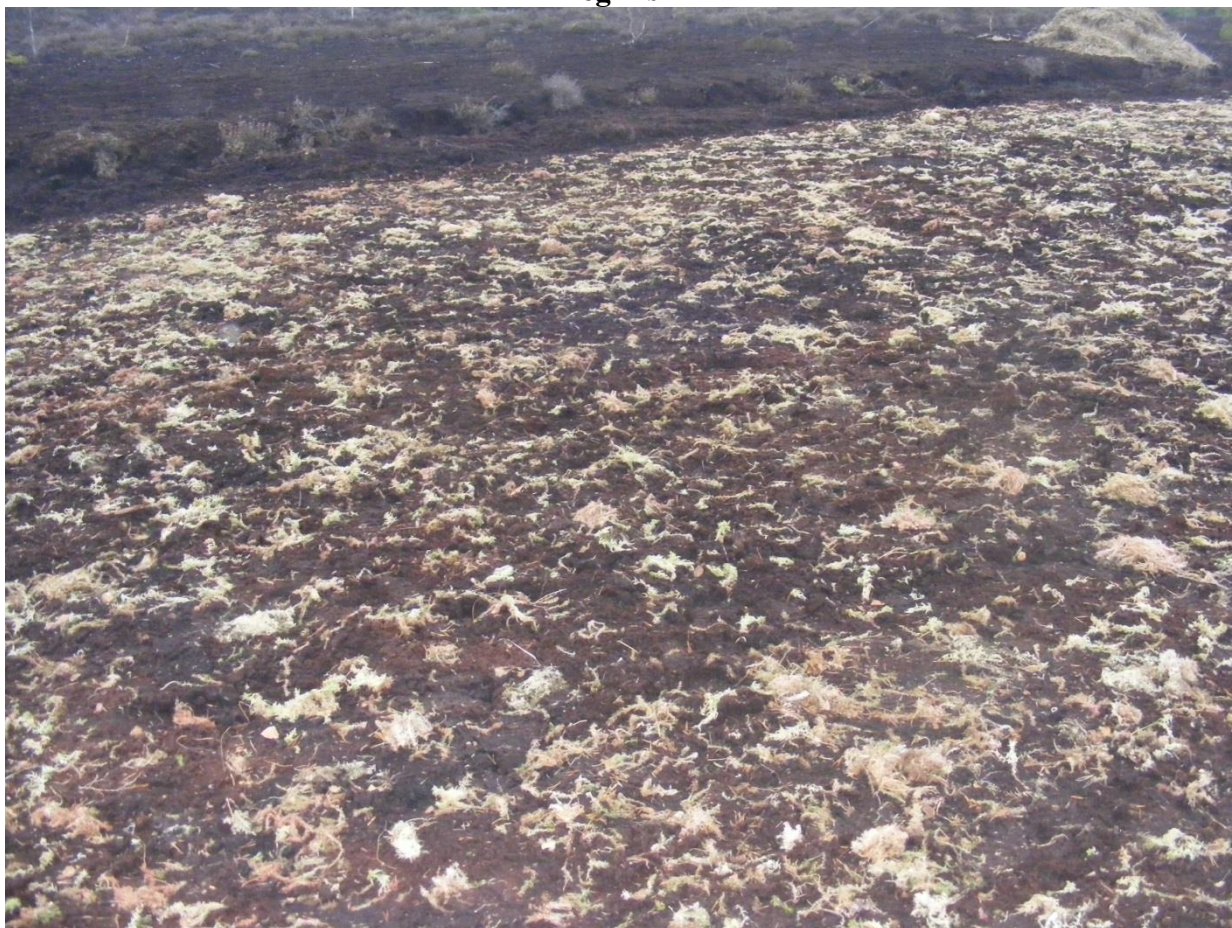
**Rezerwat Czarne Bagno. Powierzchnia z wprowadzonymi pędami torfowców. 29.10.2011 r. Fot. A. Regliński**

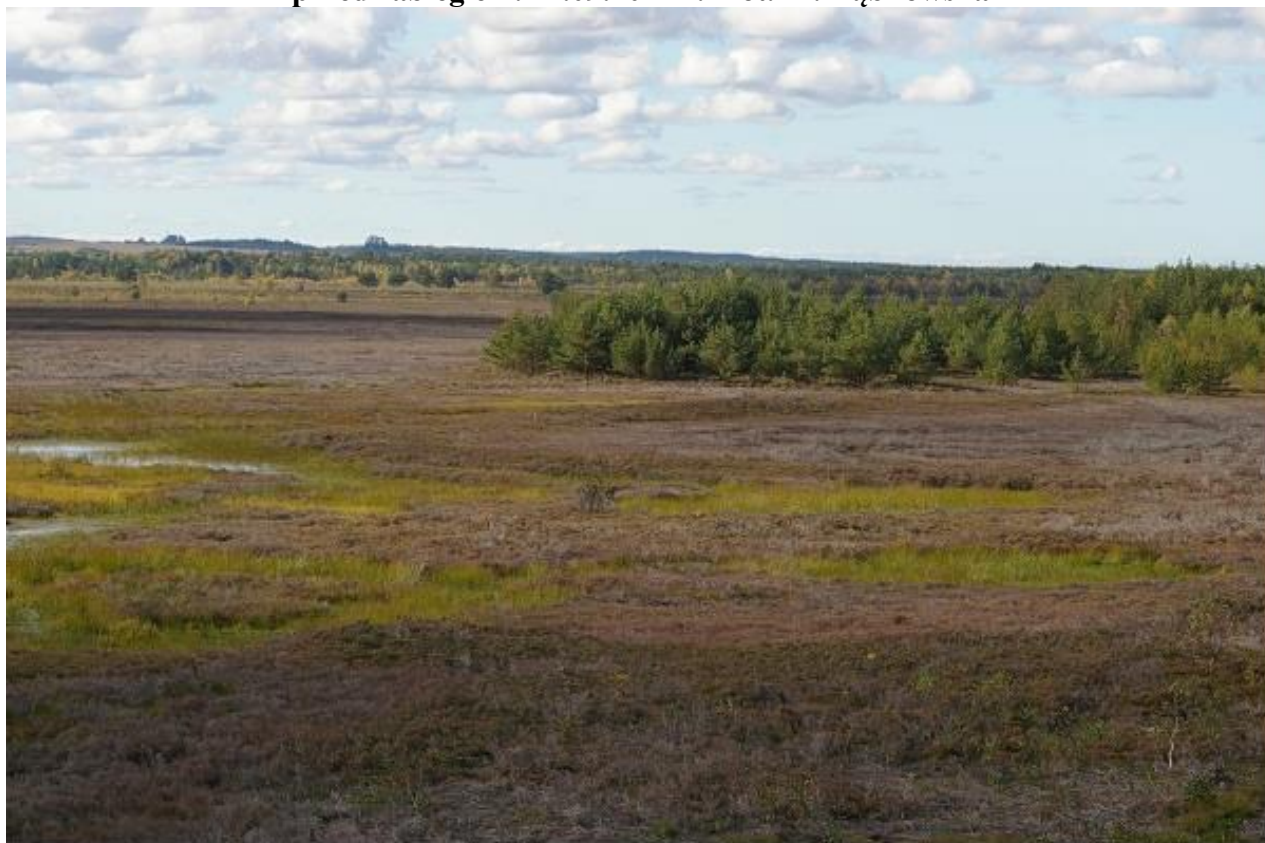
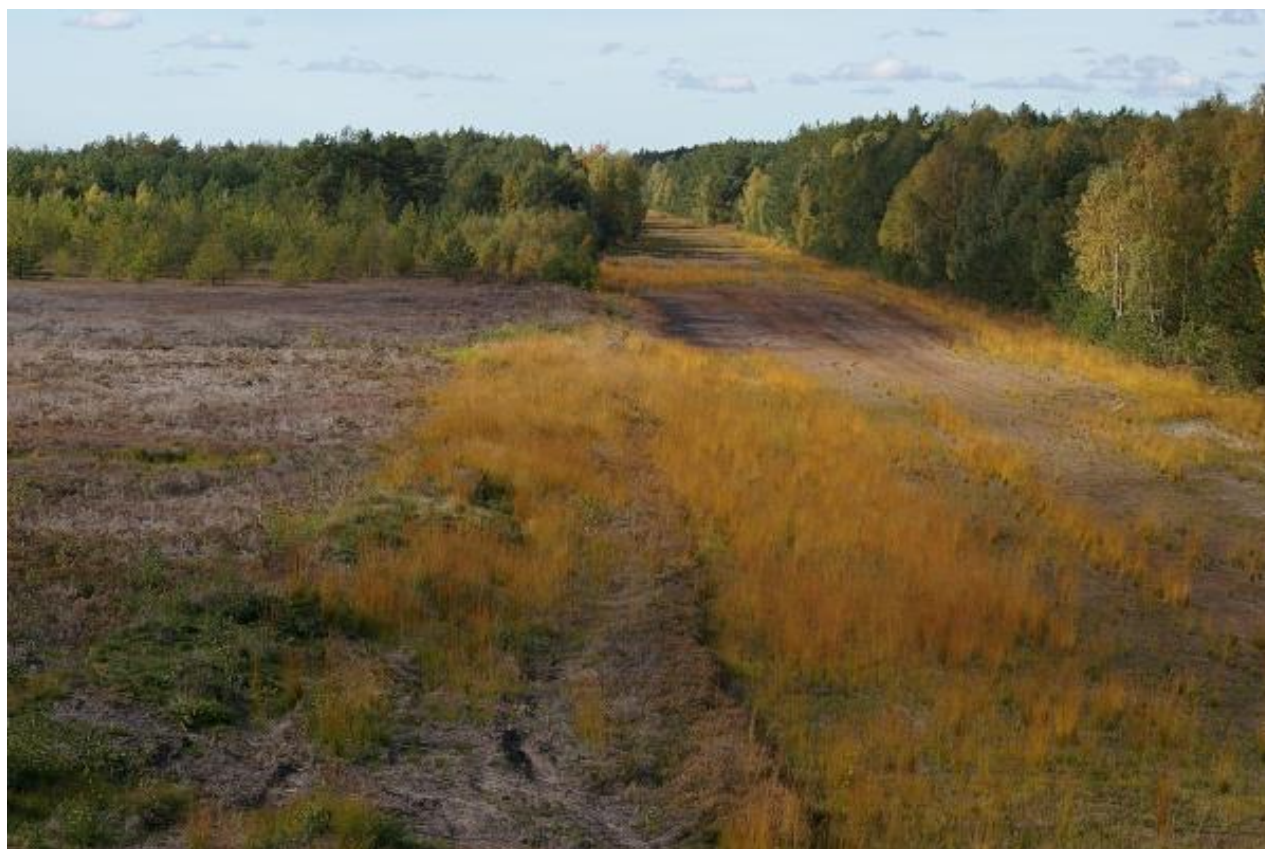
**N-E część rezerwatu Bielawa. Zabieg usuwania samosiewów drzew z wywiezieniem biomasy. A – Stan przed zabiegiem. 14.09.2011 r. Fot. M. Dąbkowska**

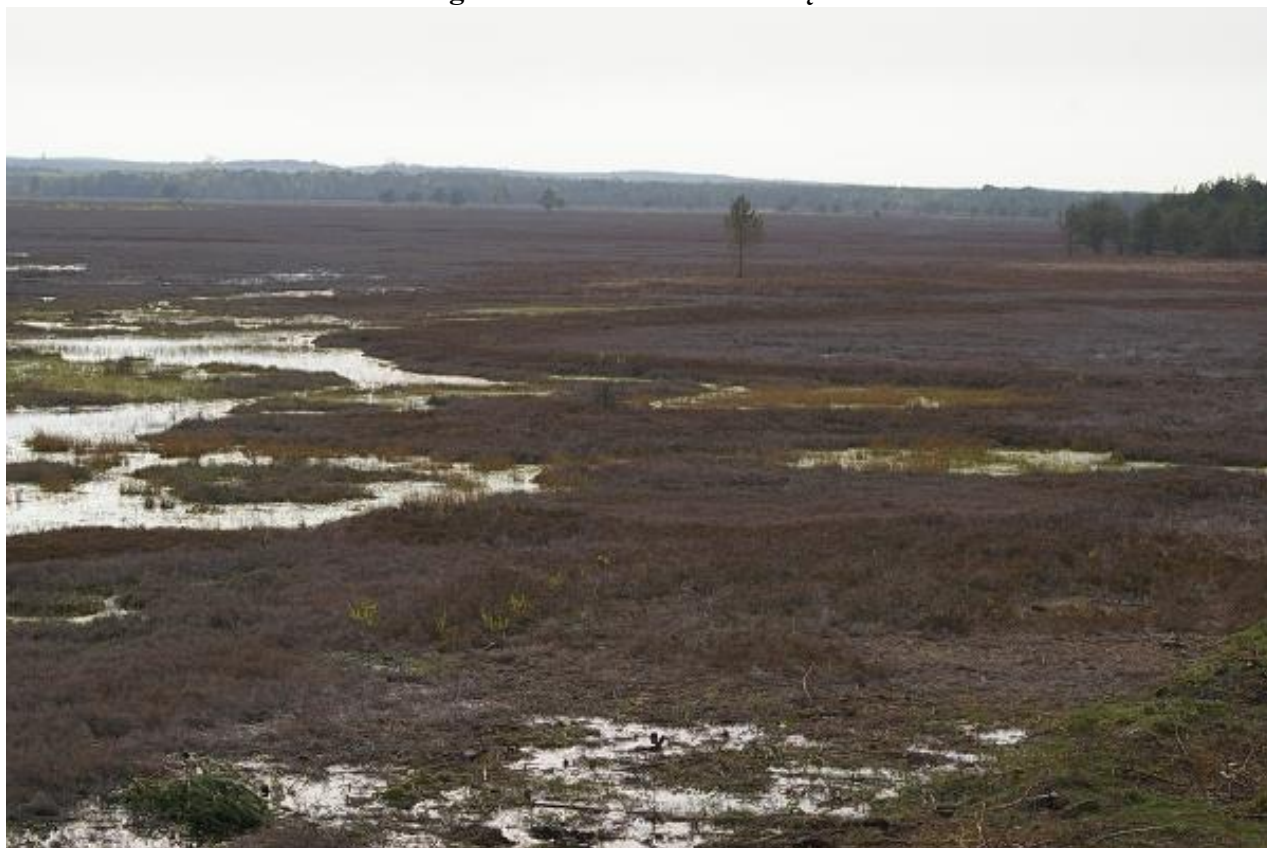
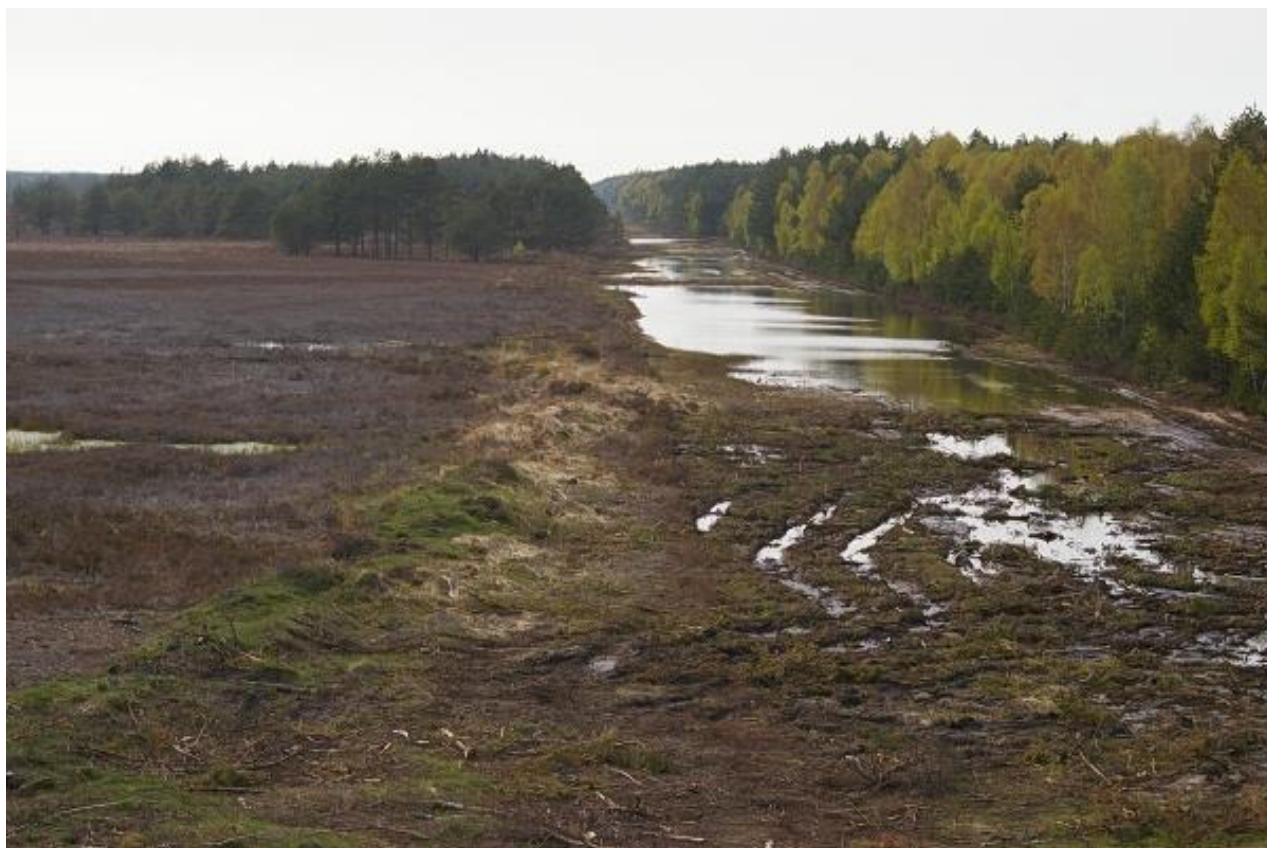
**N-E część rezerwatu Bielawa. Zabieg usuwania samosiewów drzew z wywiezieniem biomasy. B – Stan po zabiegu. 20.04.2012. Fot. M. Dąbkowska**

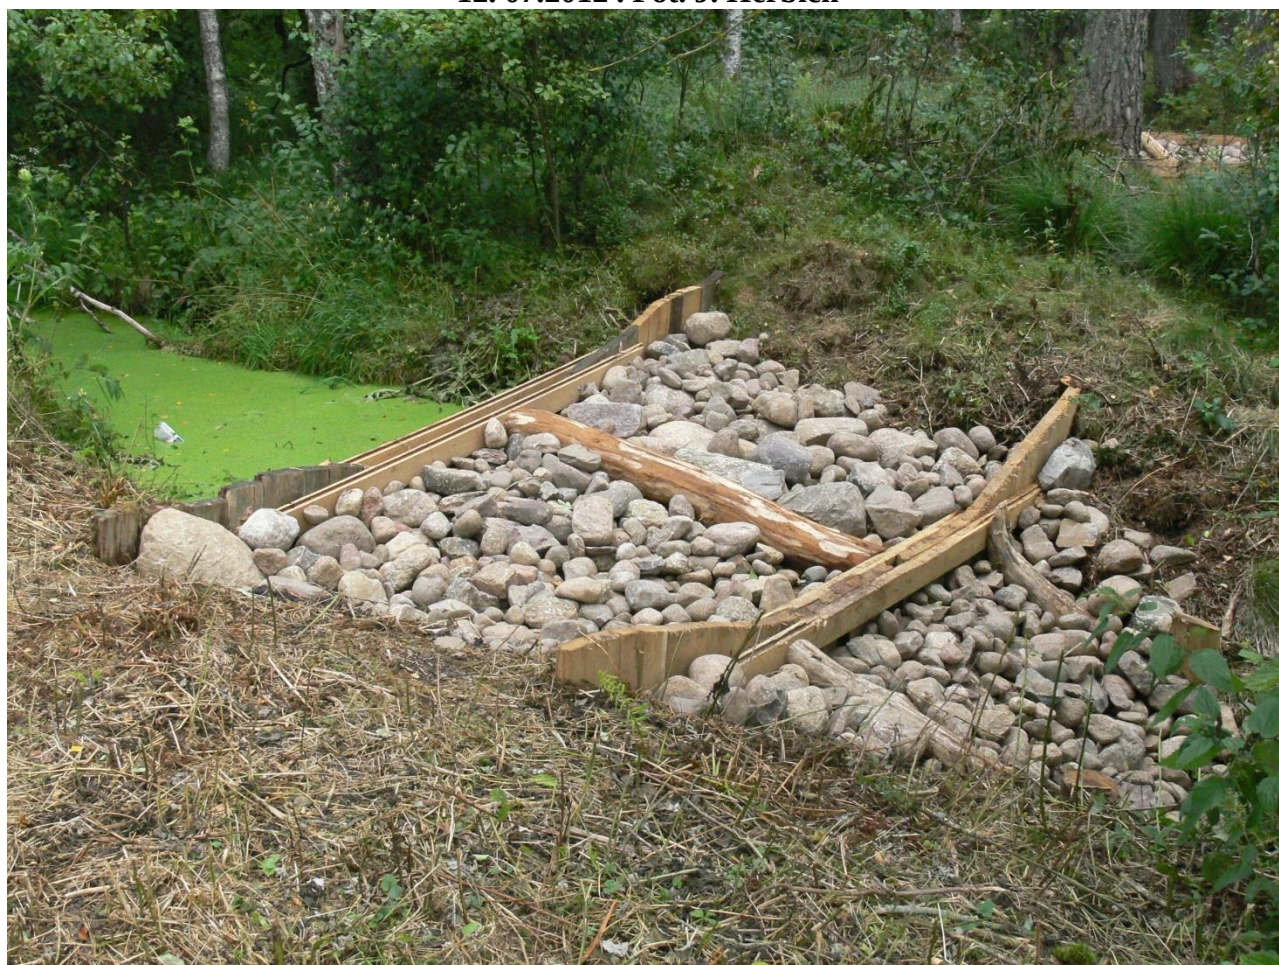
**Rezerwat Łebskie Bagno. Rozbudowana i wzmocniona zastawka piętrząca wodę na rowie.  
12. 07.2012 . Fot. J. Herbich**
